不具合事例と対策（納まり・下地処理）

KANBOU
関東防水管理事業協同組合

東西アスファルト事業協同組合

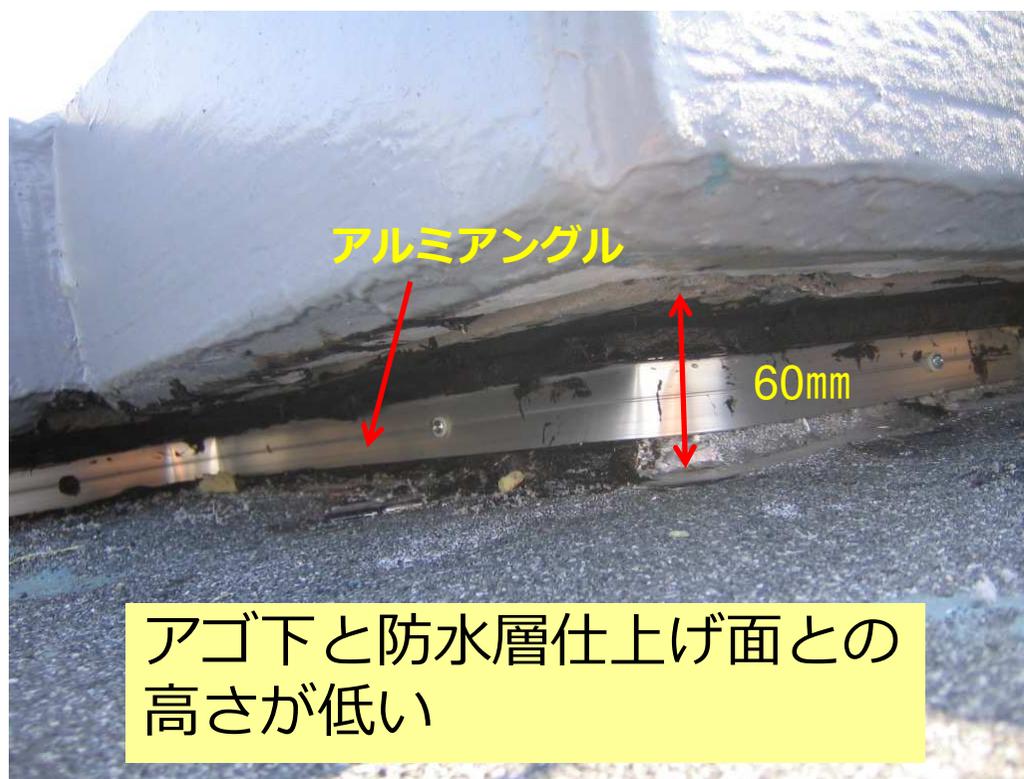
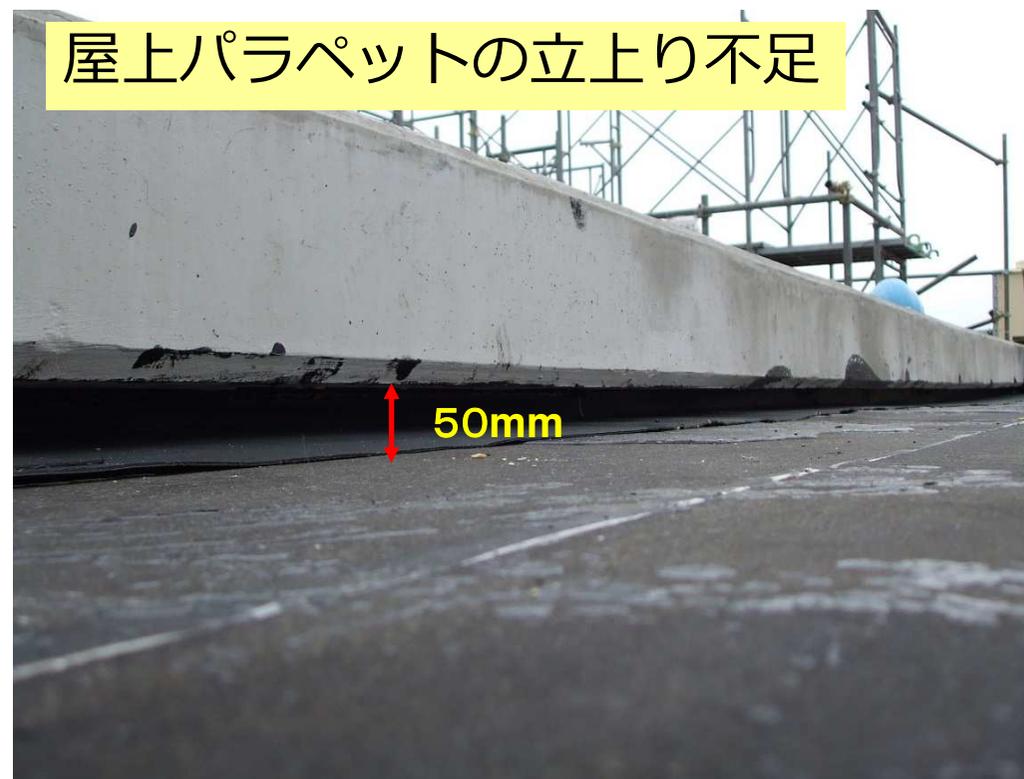
事例 保護コンクリート仕上げ立上りが低い →金物、防水層出来ない 防水改修が困難

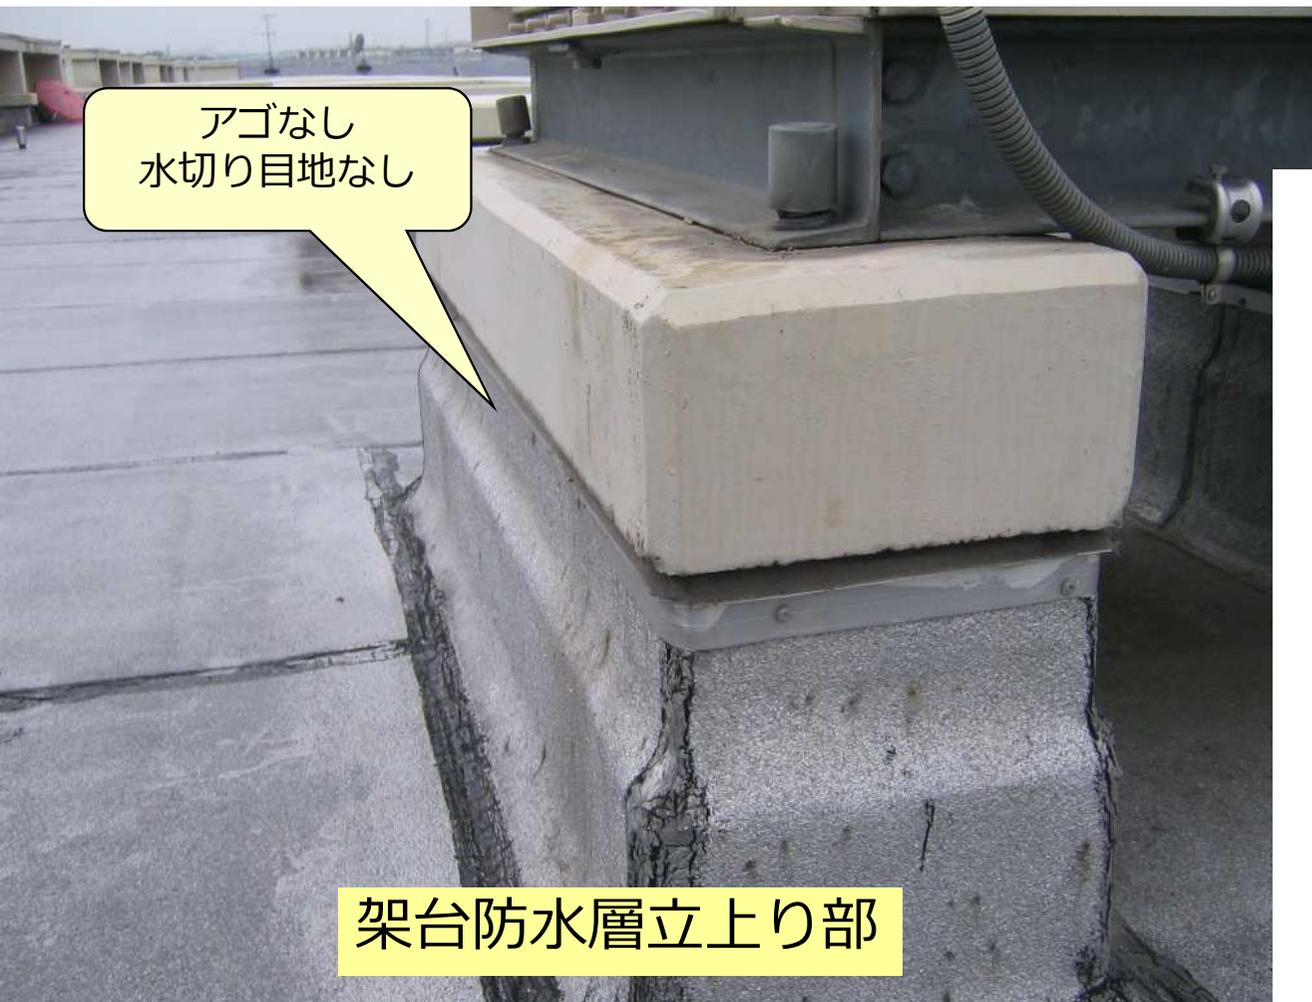
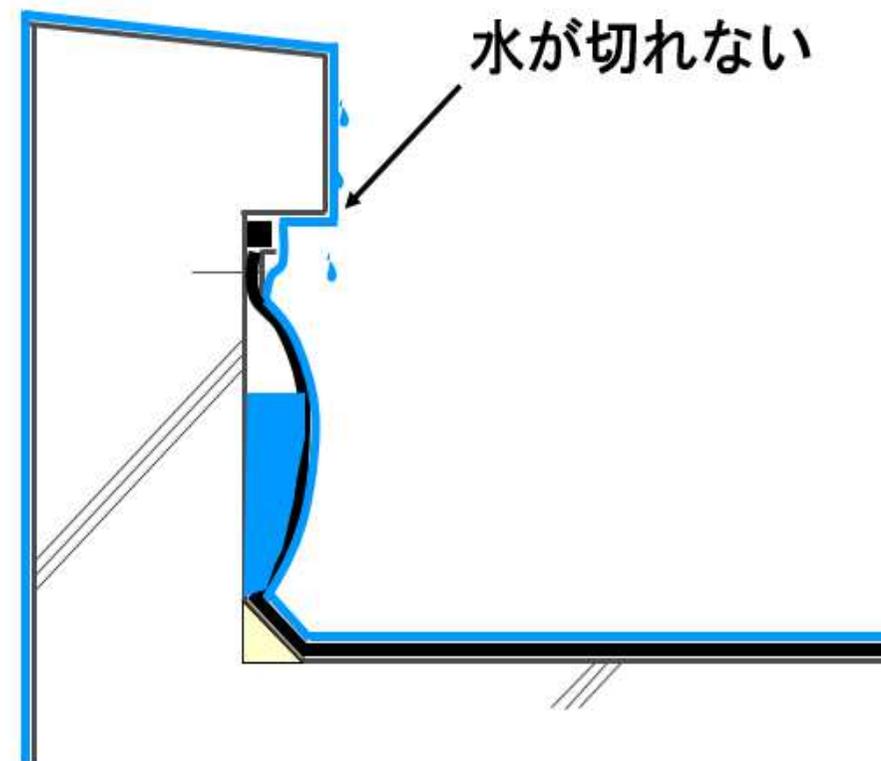
事例 笠木のアゴが無い

対策 二重水切り金物（フラッシュトップ°60）で納める場合

対策 水切り金物（フラッシュ10S）で納める場合

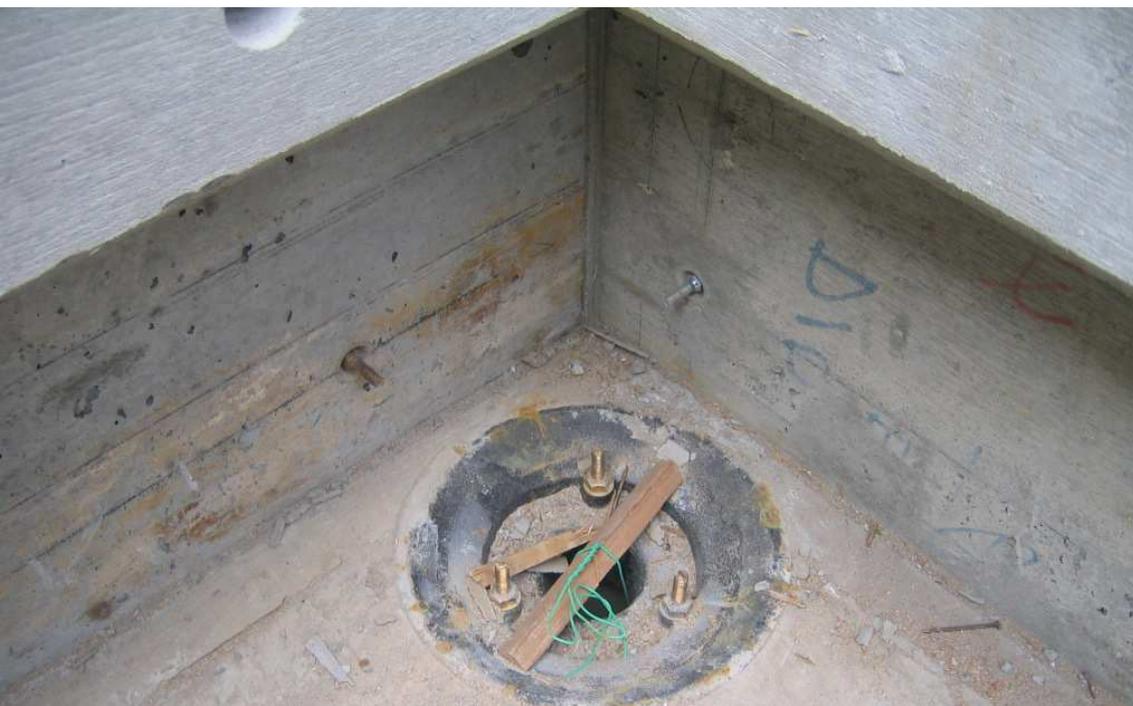
事例 ドレンの取付位置が立上りに近い

立上りより200mm以上離れた位置に設置

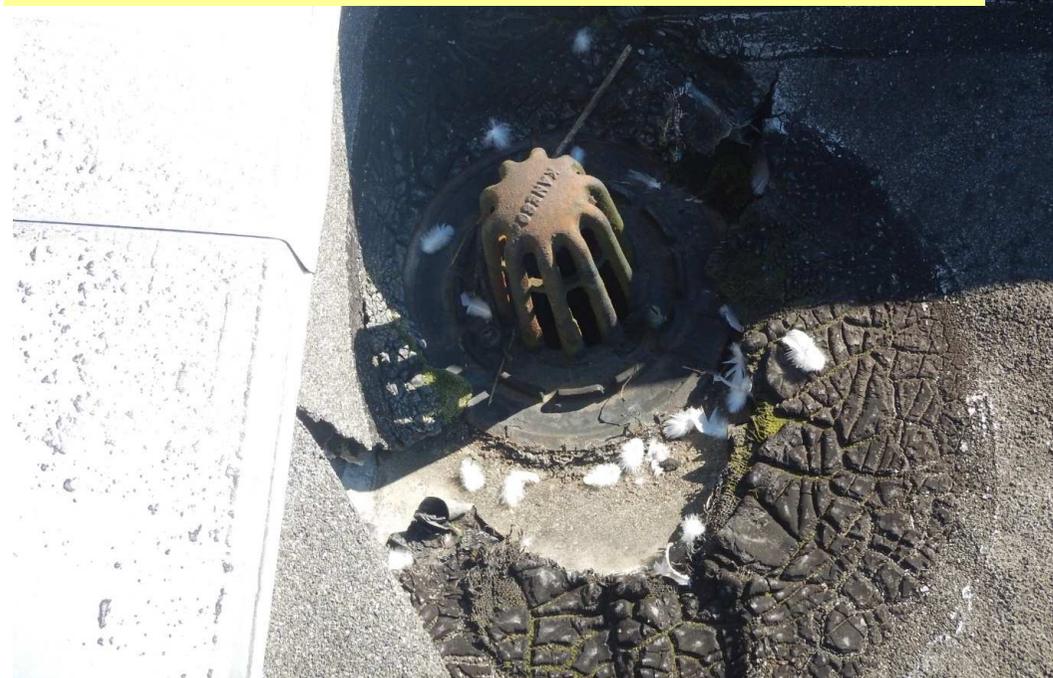
縦引きドレンが立上り面に近い
⇒ 施工不良が起こり易い

防水層が躯体を接着していない ⇒
防水層の浮き、破断 ⇒ 漏水

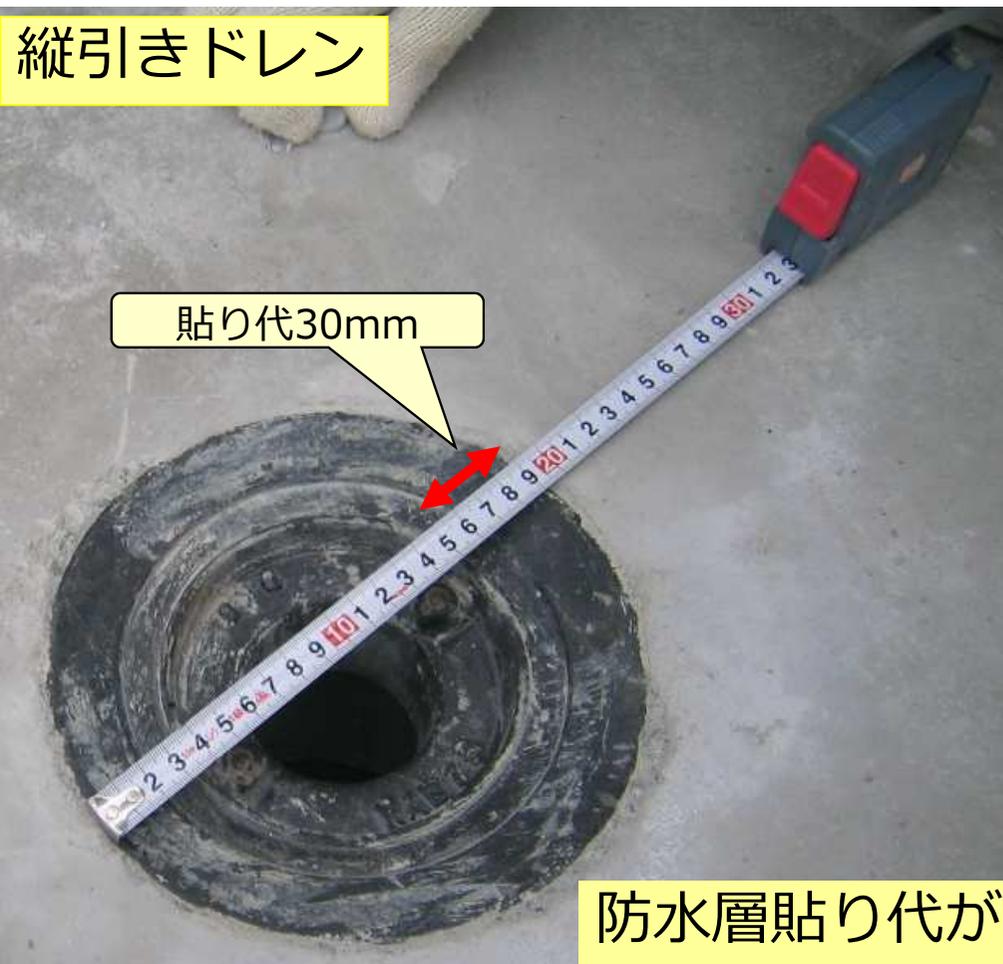
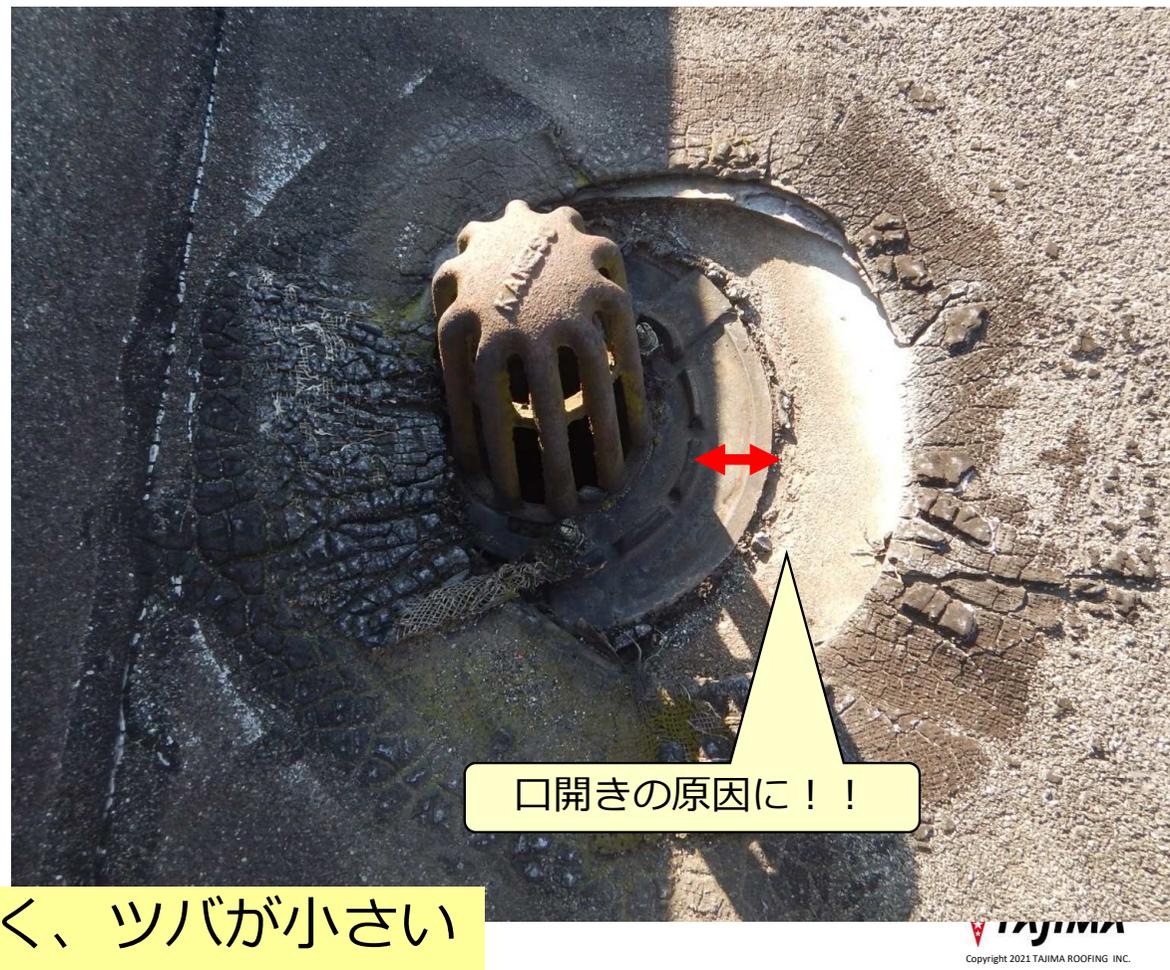
事例 ドレンの貼り代が少ない

対策 推奨ドレン 防水層張りかけ100mm以上

対策 改修時に貼り代が少ないドレンは改修用ドレンに変更

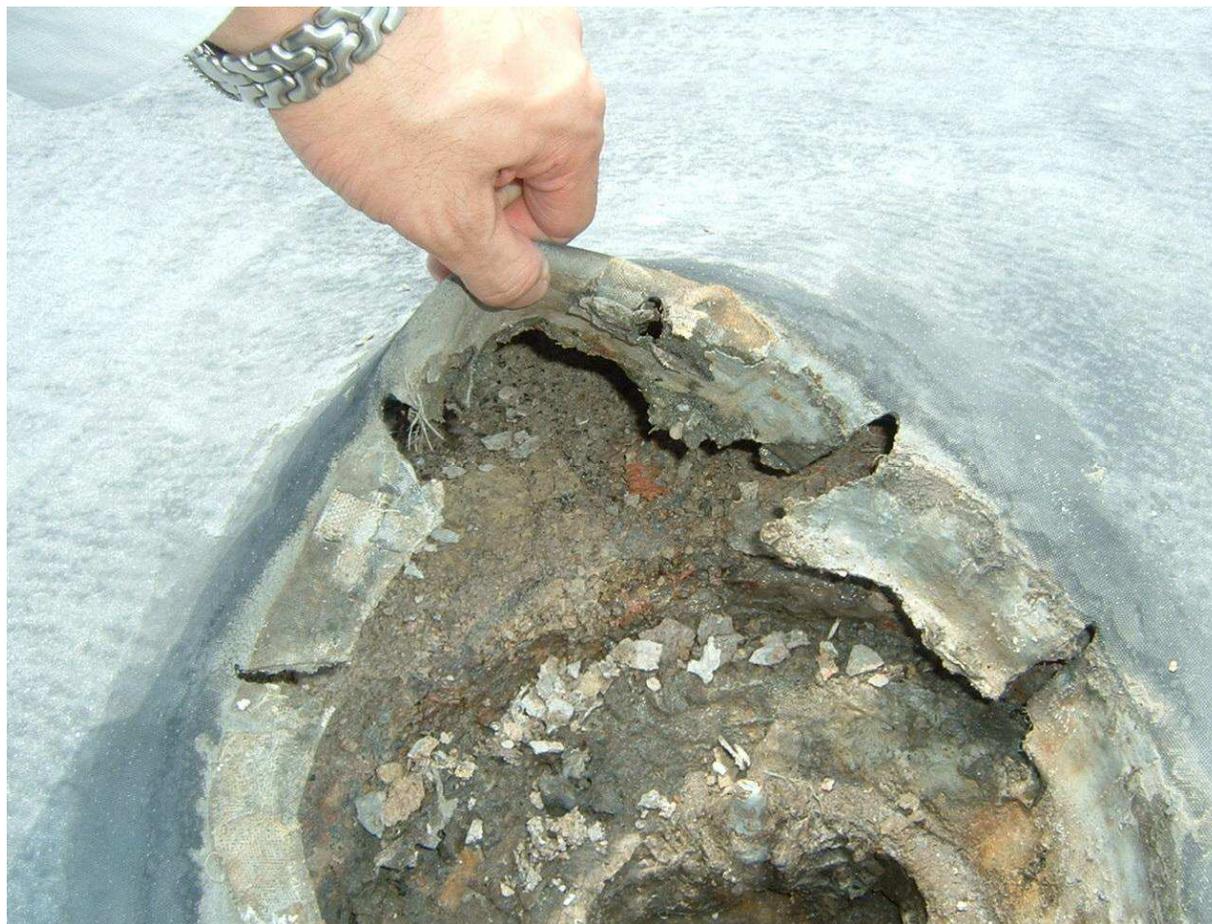
事例 保護コンクリート仕上げで既存ドレンを使用した場合

対策 保護コンクリート仕上げに改修用ドレン設置

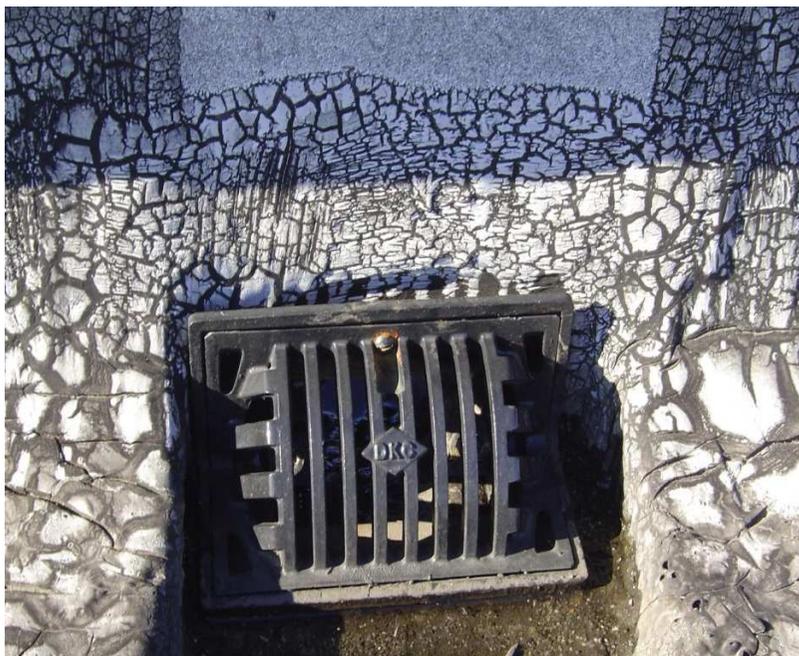
事例 ドレン際まで断熱材を施工した場合

断熱材の挙動で防水層に口開きが発生

対策 ドレン鰐から300mm断熱材を控える 防水層と躯体が密着する納まりに変更

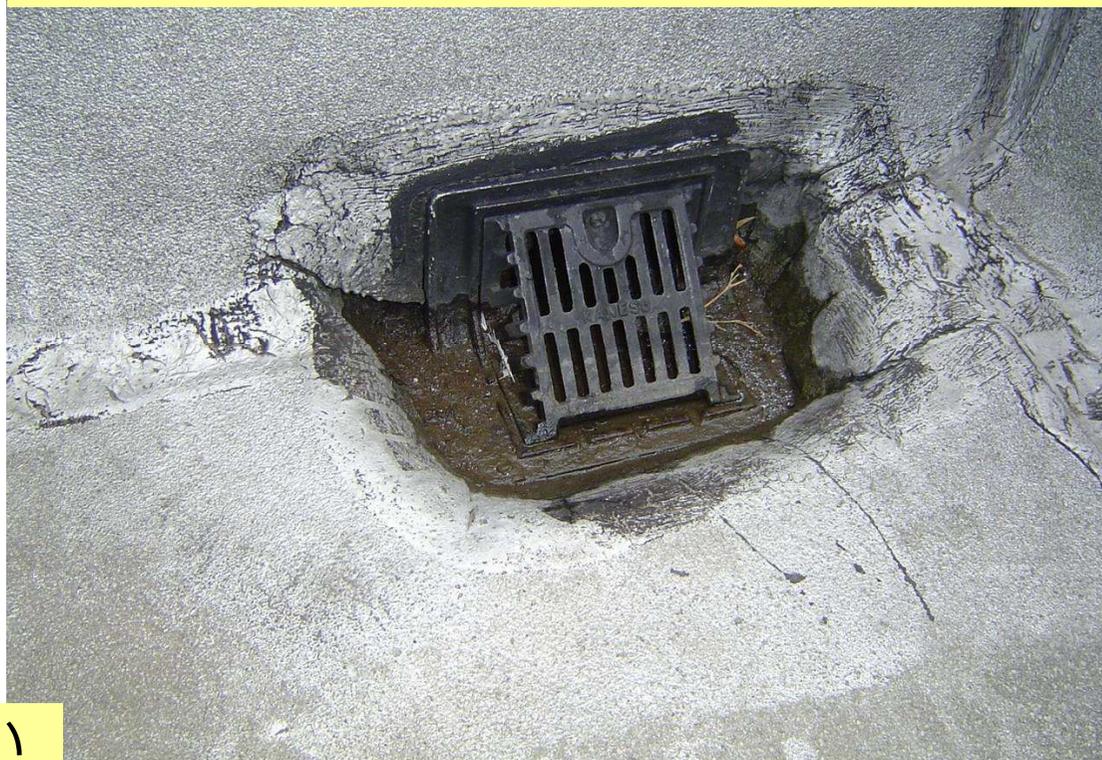
防水層の密着面積が確保されていない

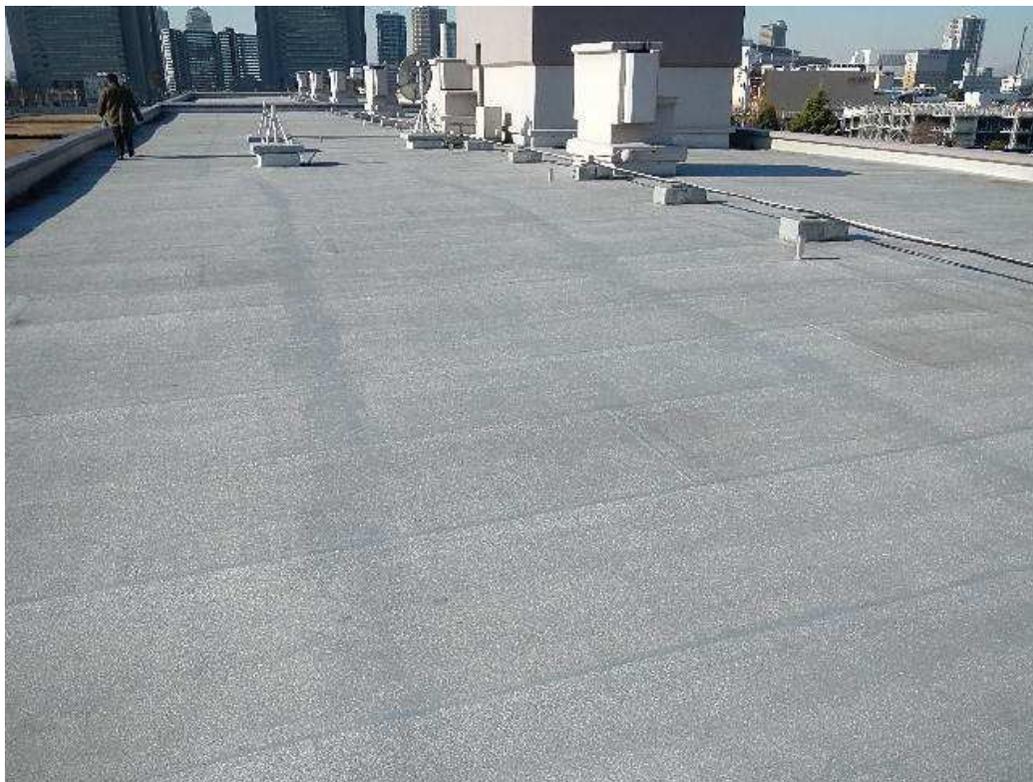
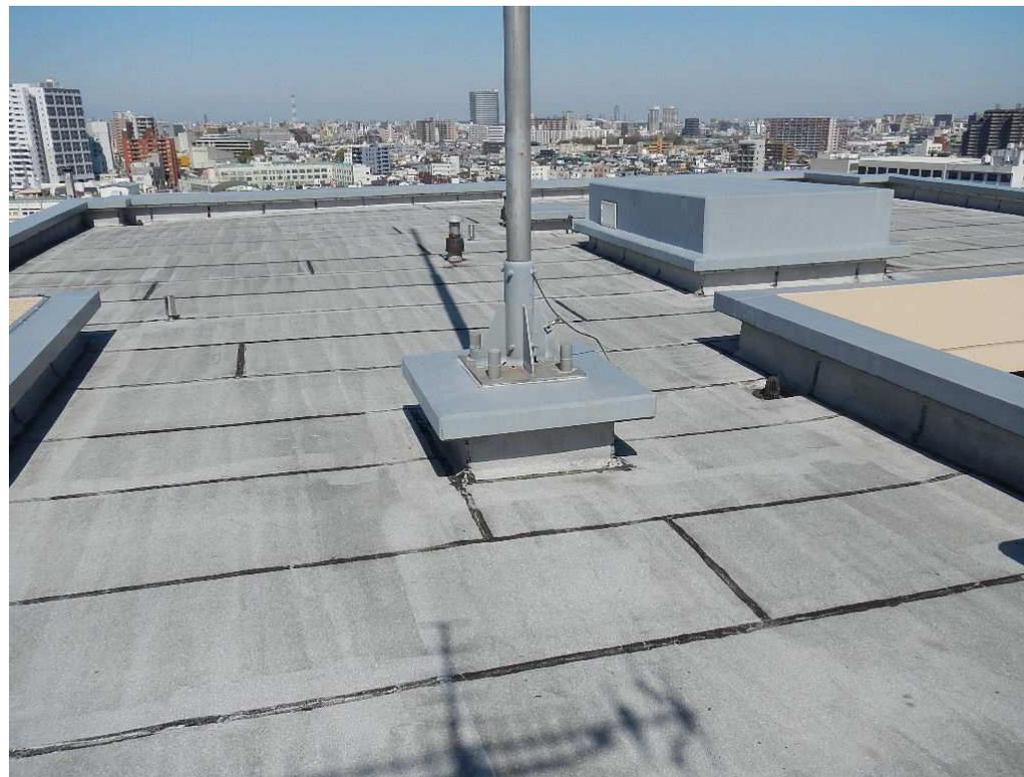
事例 保護塗料（トップコート）の減耗、退色

対策 保護塗料の塗り替え 推奨7年～10年

→ 紫外線や雨風から守る

表面温度の上昇抑制し、熱による劣化の抑制

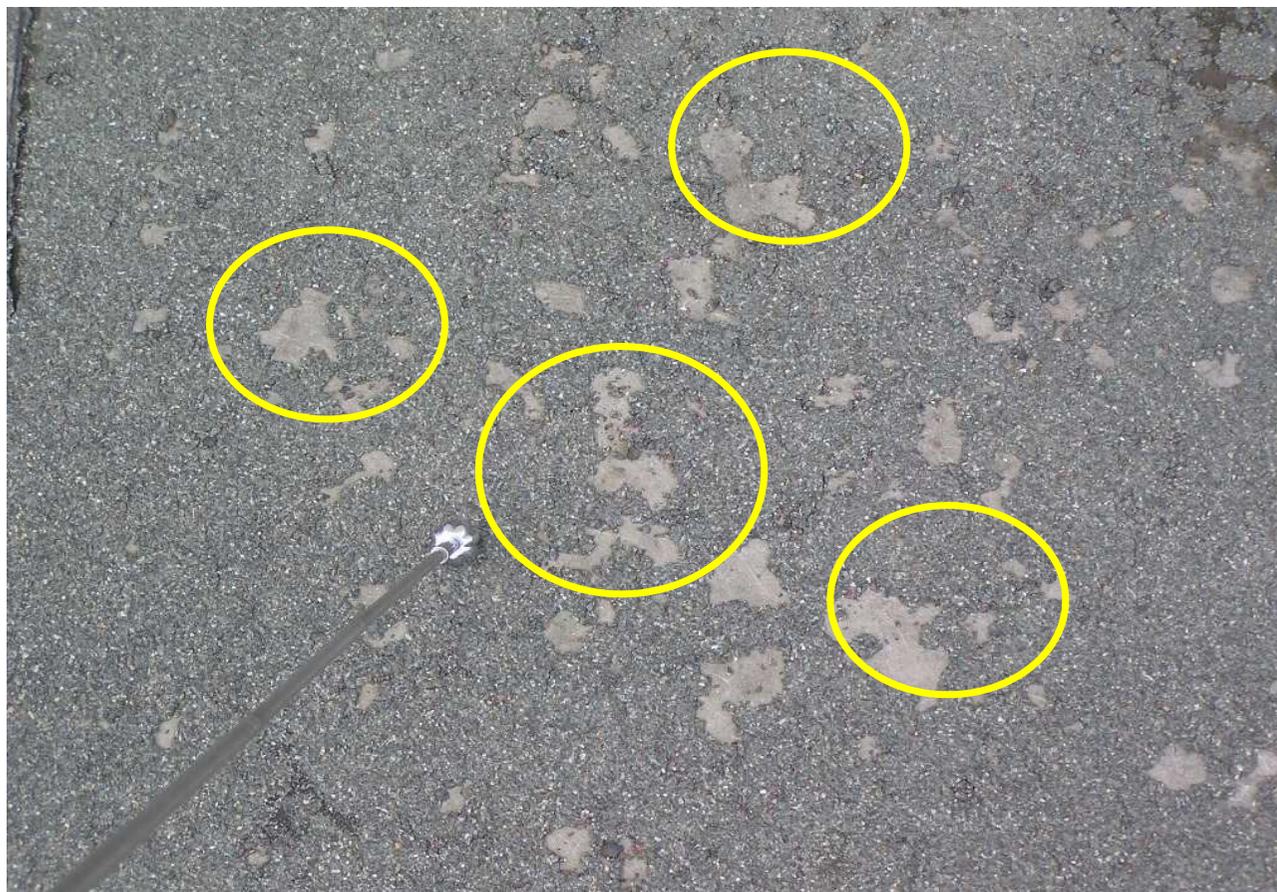
事例 表層の砂落ち・基材の露出

対策 砂落ちが無く、耐久性が高い防水工法の採用

→ 繊維強化型非砂付FRAT工法の採用

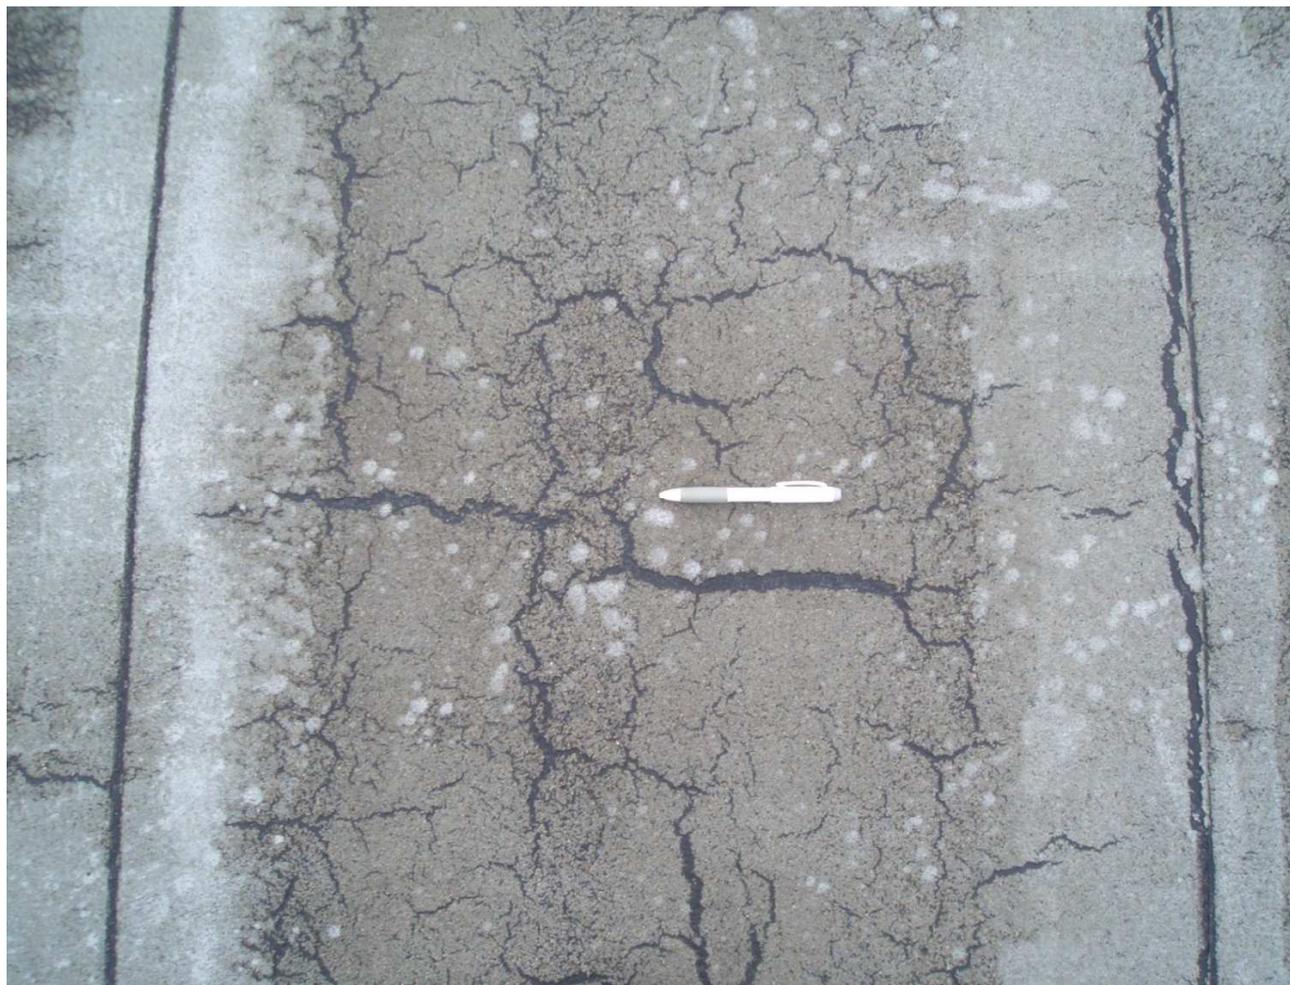
事例 表層のひび割れ

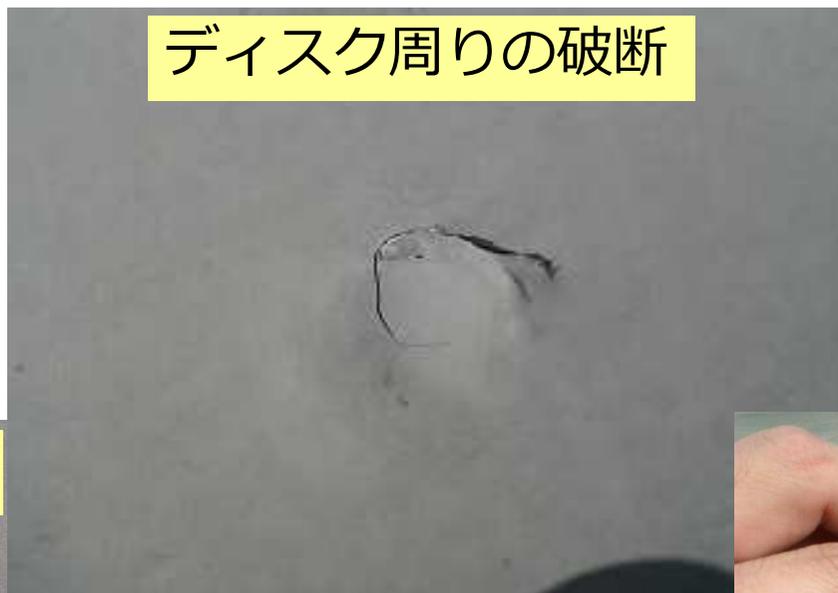
事例 機械固定工法の防水シート固定部の不具合

ディスク周りの破断

- **ディスクの変更 「免振ディスク」**
アンカーへの負荷を緩和、防水シートへの負荷を緩和

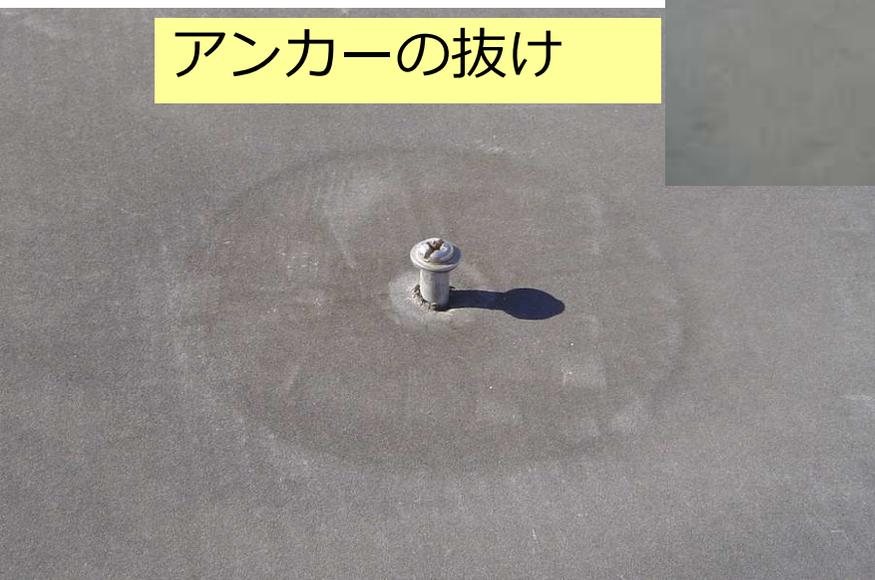
アンカーの抜け

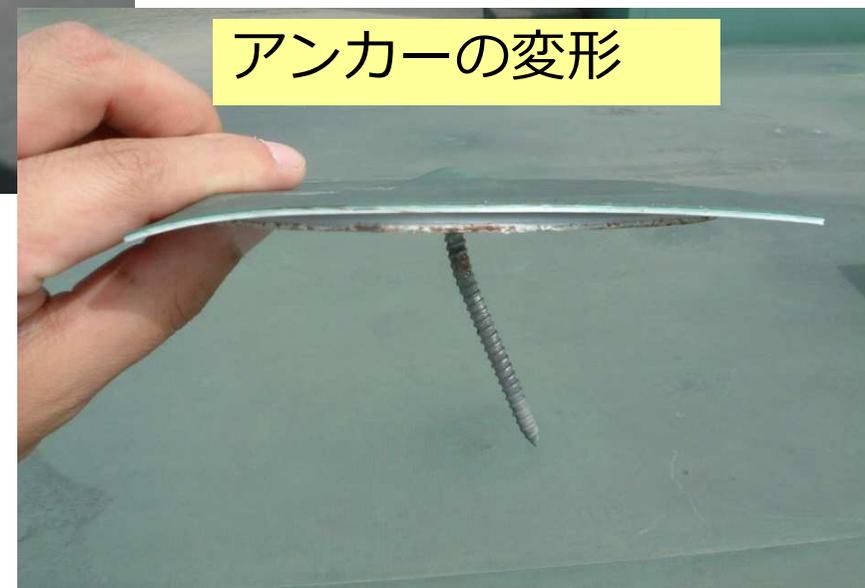
アンカーの変形

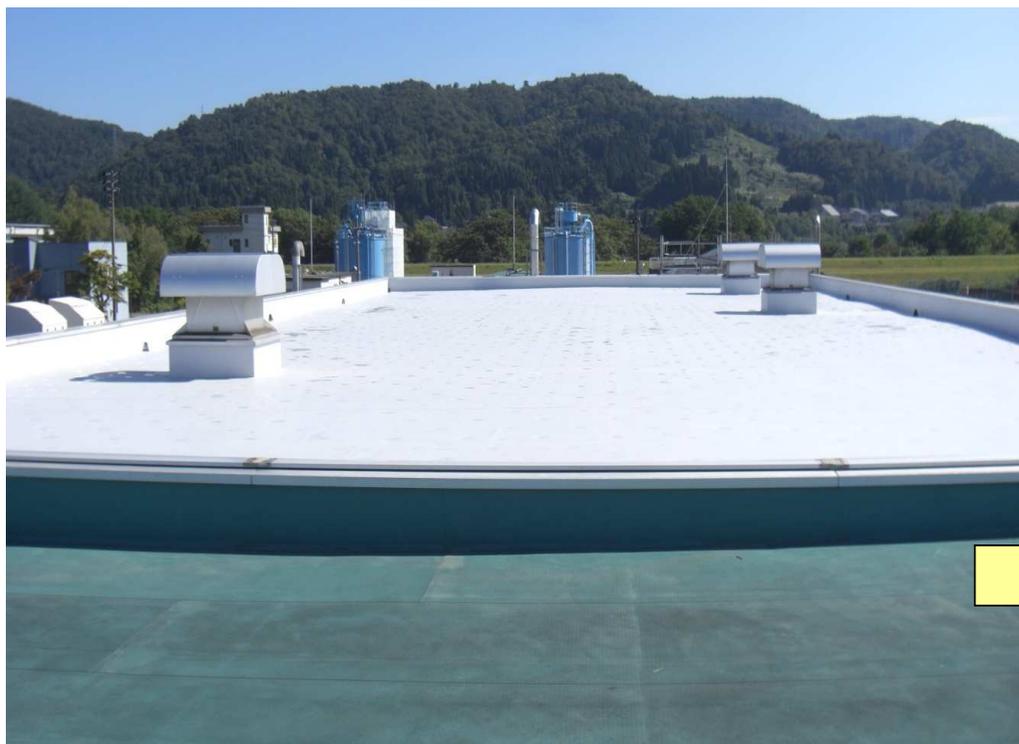
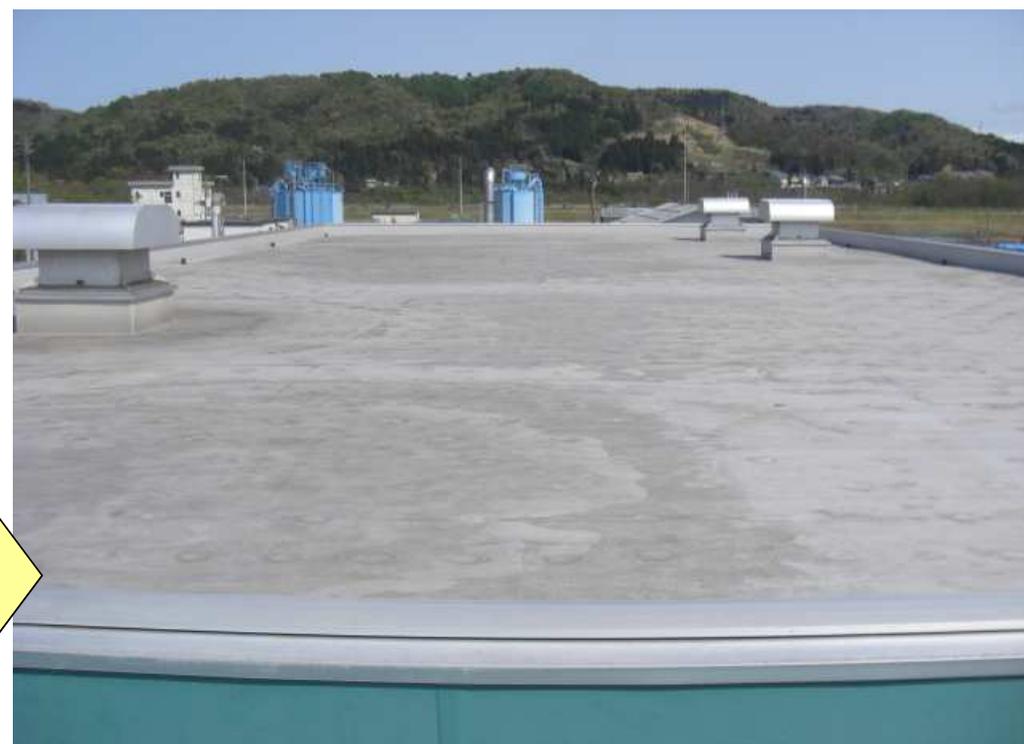
事例 高反射（遮熱）シートの汚れの付着

経年と共に可塑剤が抜ける→可塑剤に汚れが付着する

対策 高反射保護塗料（VTコートC）を塗布

→ 高反射機能＋可塑剤の散逸、汚れ防止

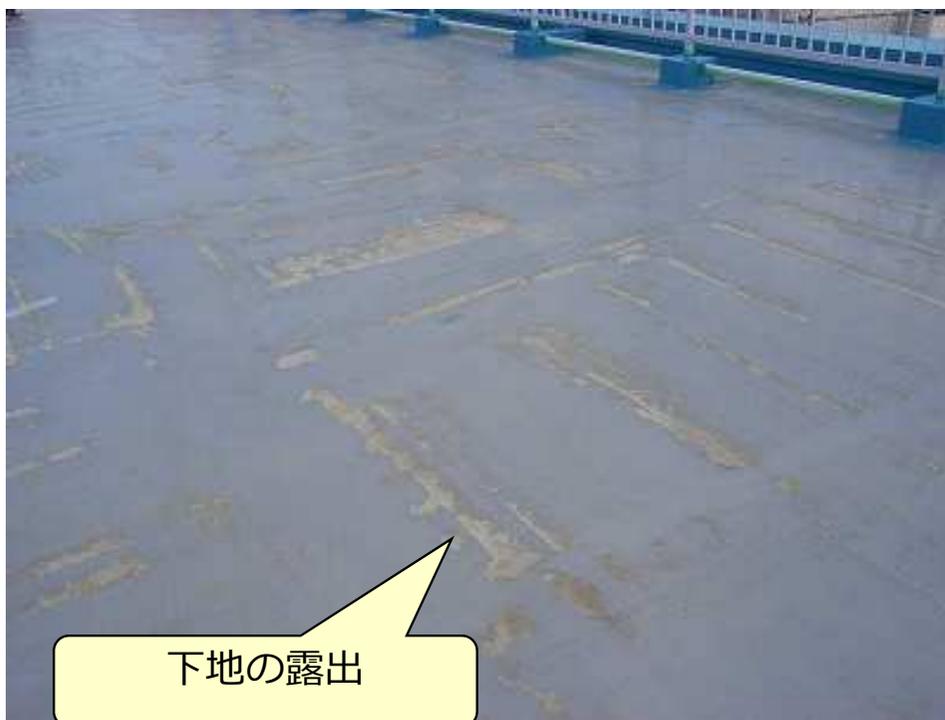
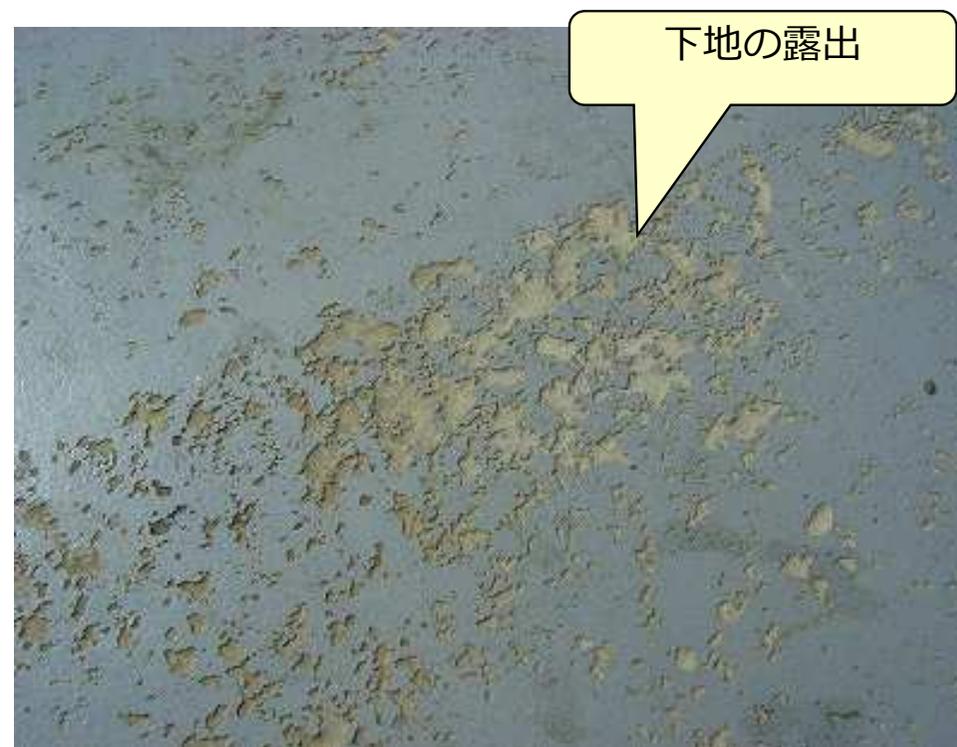
事例 保護塗料（トップコート）の減耗・退色

対策 防水層と保護塗料の色を分ける

→保護塗料の塗りムラが確認でき、均等に規定量塗布

対策 定期的な保護塗料の塗り替え 5年～7年

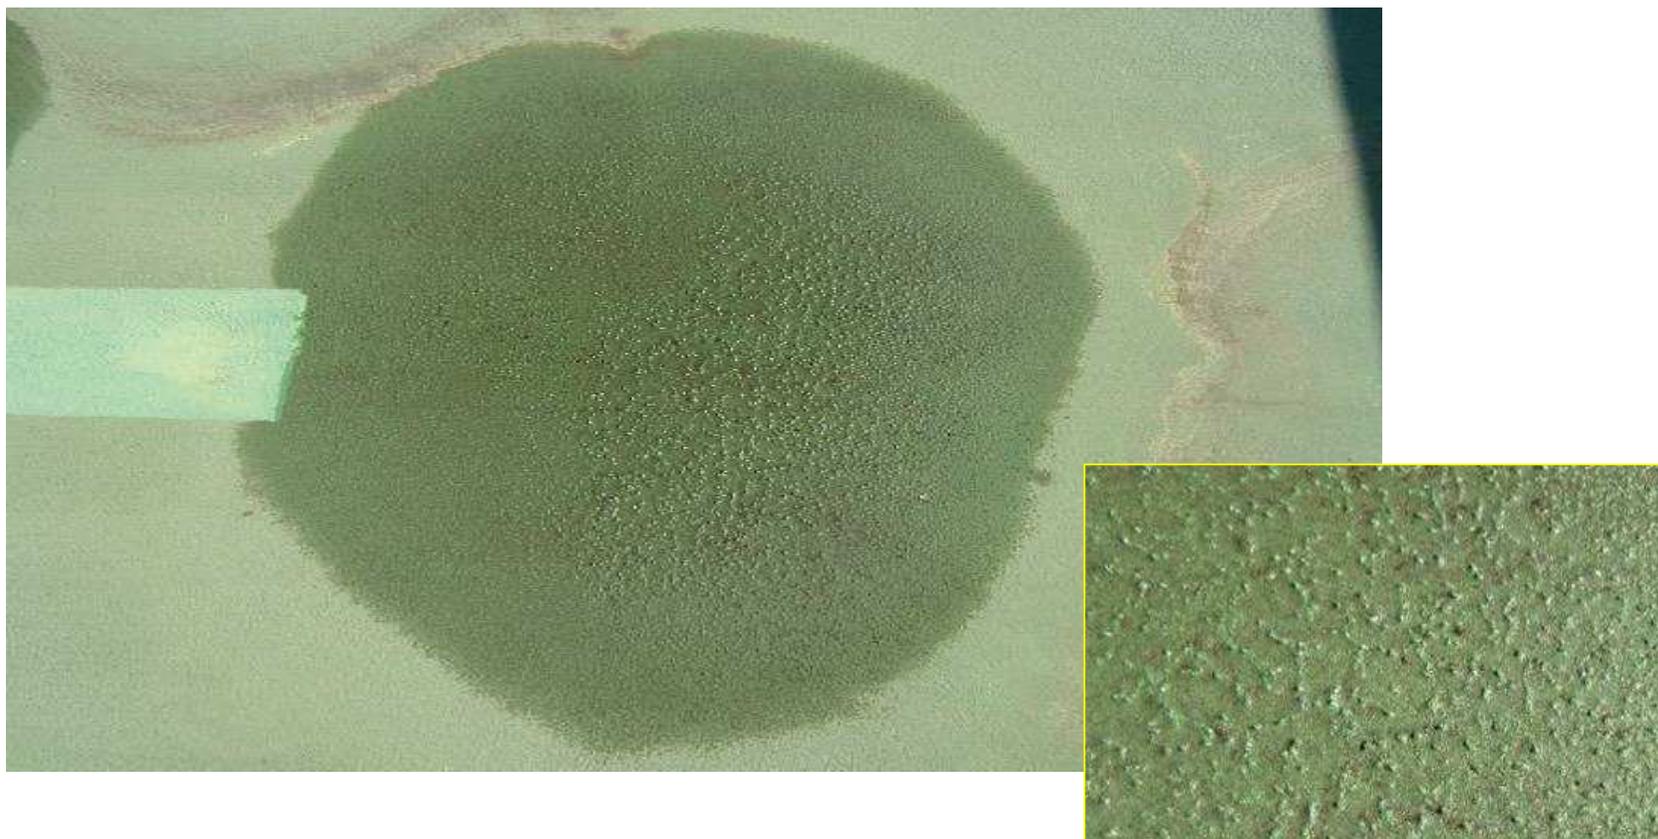
事例 膨潤劣化

対策 ウレタン塗膜防水には水を滞留させない

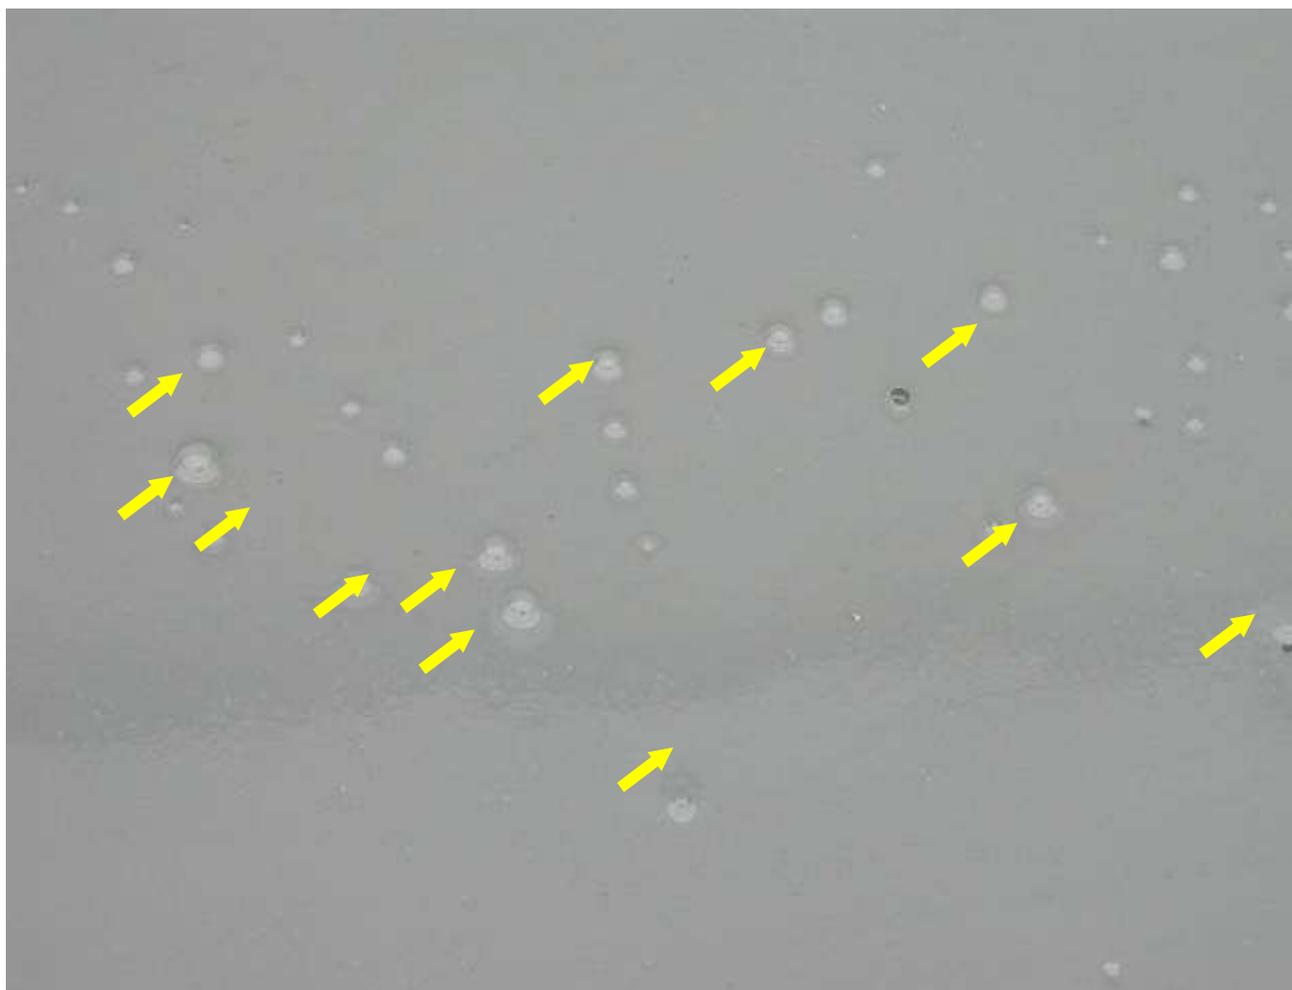
事例 ピンホール

対策 ピンホールは最初の下地処理が肝心

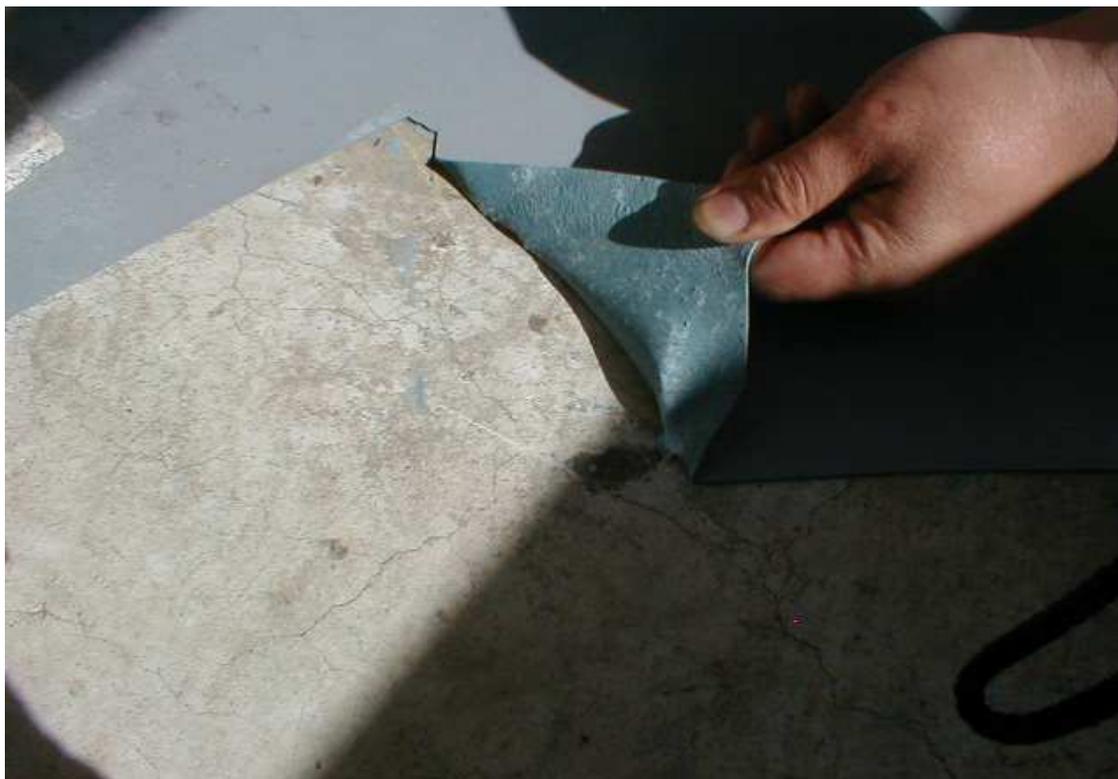
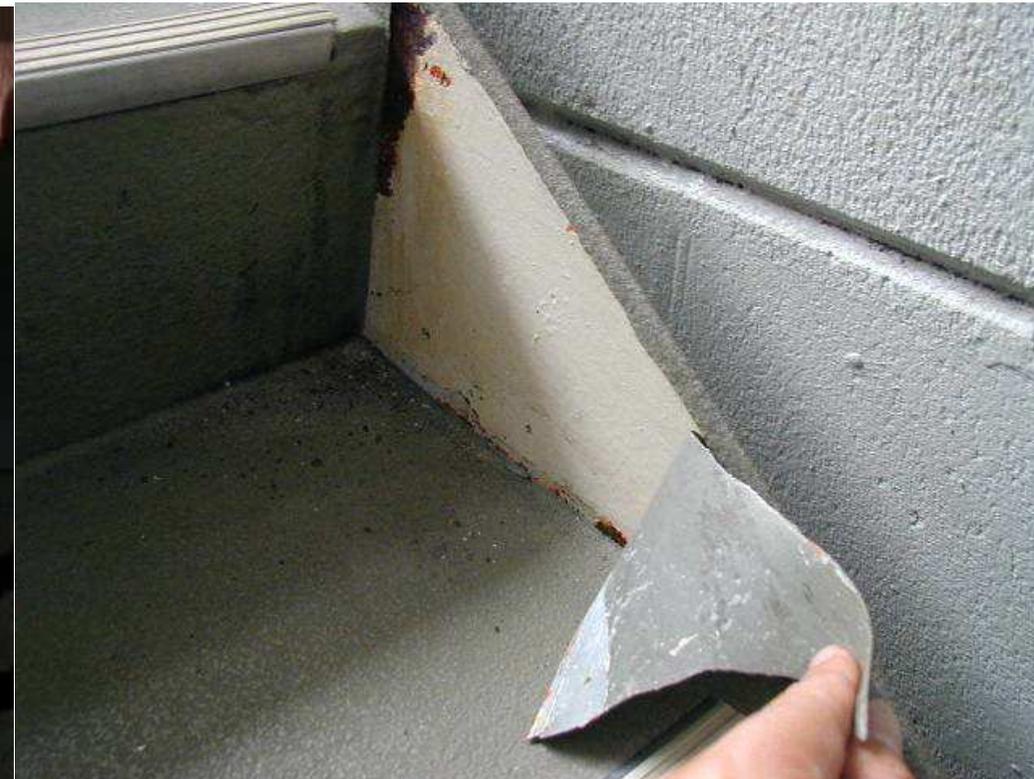
事例 塗膜の剥離

**要因 プライマーの選定ミス・次工程までの期間の超過
雨や夜露による水濡れ**

対策 施工可能期間の確認、施工面によりプライマー選定
劣化状況によってはプライマー試験実施を推奨
