不具合事例と対策（納まり・下地処理）

KANBOU
関東防水管理事業協同組合

東西アスファルト事業協同組合

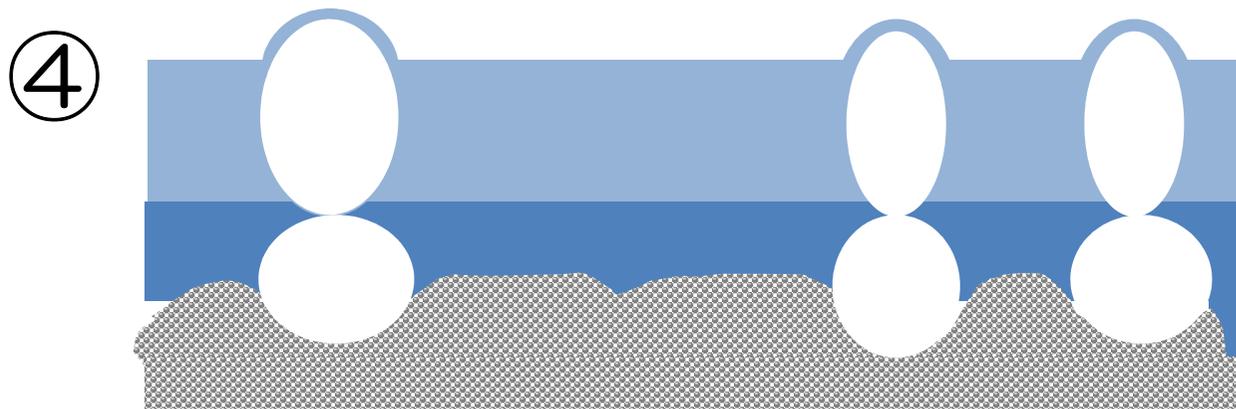
要因 ピンホール発生について

対策 ピンホールは最初の下地処理が肝心
